# Wees ook zorgvuldig bij handmatig werken

*Van een cumelabedrijf wordt meer gevraagd om graafschades te voorkomen*

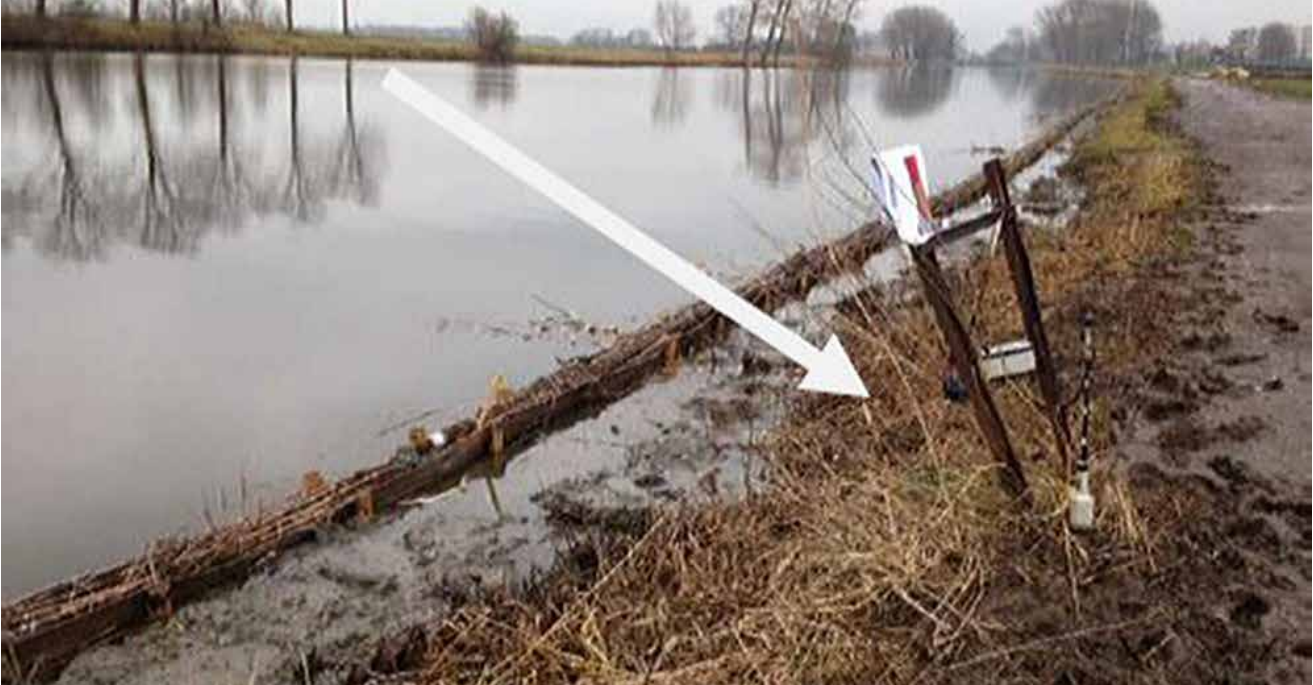
*Een gepunte paal is met de hand een meter de grond ingedrukt en daarbij gestuit op een middenspanningskabel van Enexis. Het resultaat: een schade van bijna € 25.000,-. In dit geval was bekend dat de kabel ter plaatse zou liggen en had deze moeten worden gelokaliseerd, hoe lastig de omstandigheden ook zijn.*
